筒井地区雨水貯留施設整備工事 【事業目的・概要】

雨水貯留槽(M.V.P.システム)

1. 事業概要

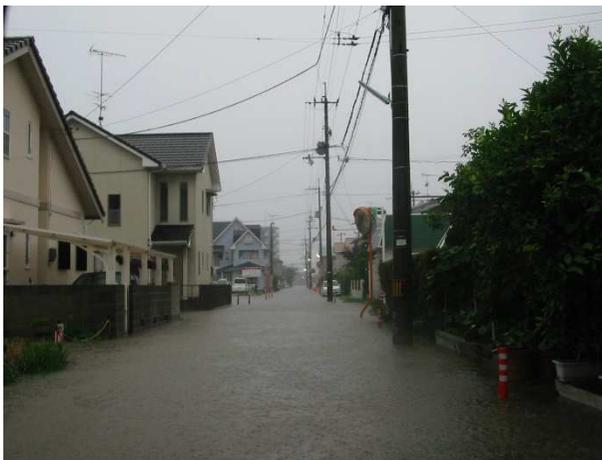
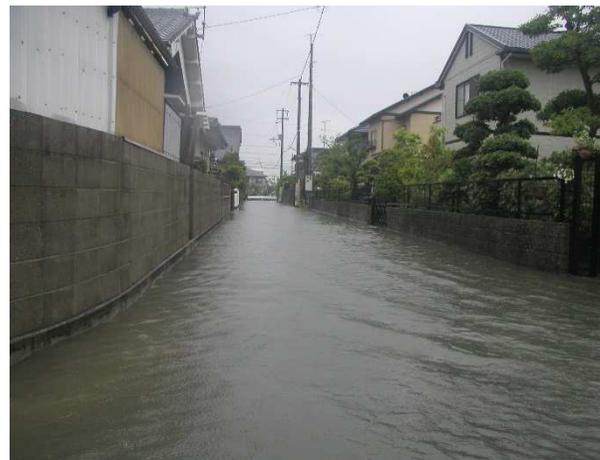
過去の冠水状況

- 長尾谷川右岸に位置する筒井地区の雨水の排水は、筒井地区内の水路から義農遊水池を経て、長尾谷川・松前港へ排水されている。
- 降雨の際、長尾谷川の水位や松前港の潮位により、義農遊水池から自然流下による排水ができなくなった場合は、義農湛水防除施設による排水を行っている。
- 台風や前線の影響等により大雨となった場合には、湛水防除施設の排水能力以上の流入があり、自然流下できない時間帯と重なると、義農遊水池の水位が上昇し、上流の筒井地区内では浸水が発生する。
- 平成29年9月17日の台風18号では、大雨が長時間にわたり、床上浸水も発生した。

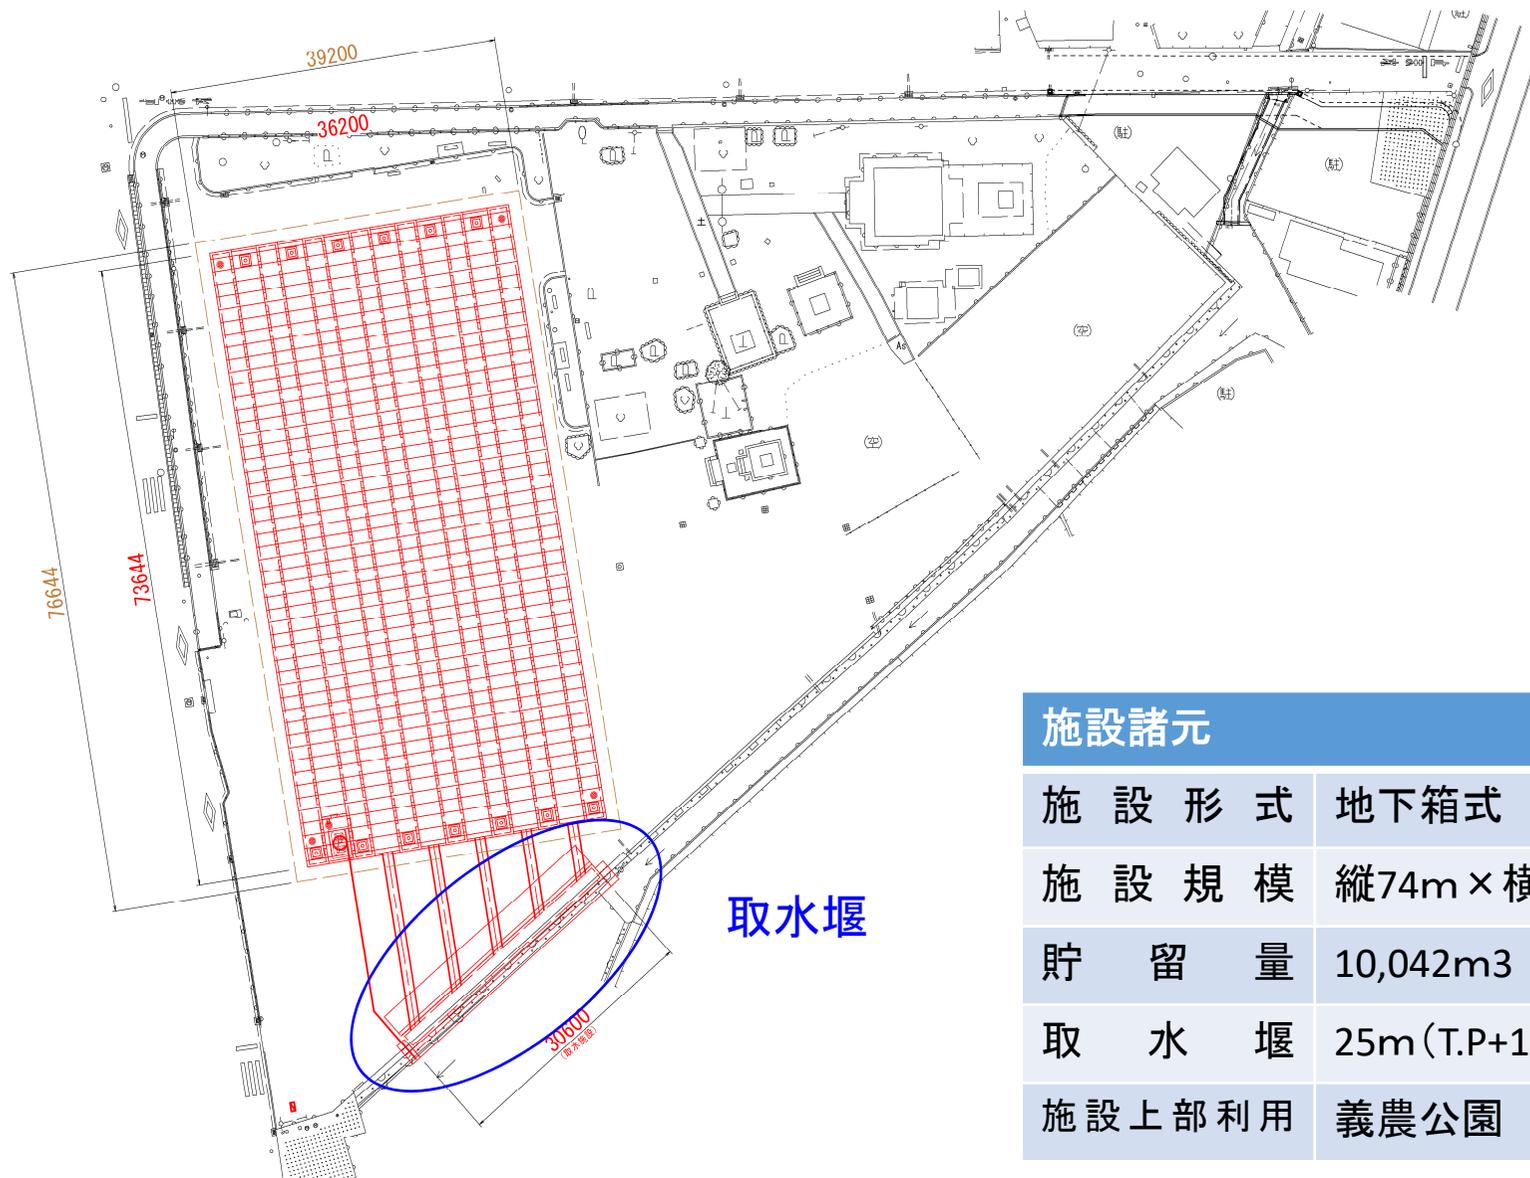
施設諸元	
施設形式	地下箱式
施設規模	縦74m × 横36m × 高さ4.5m
貯留量	10,042m ³
取水堰	25m (T.P+1.00m)
施設上部利用	義農公園

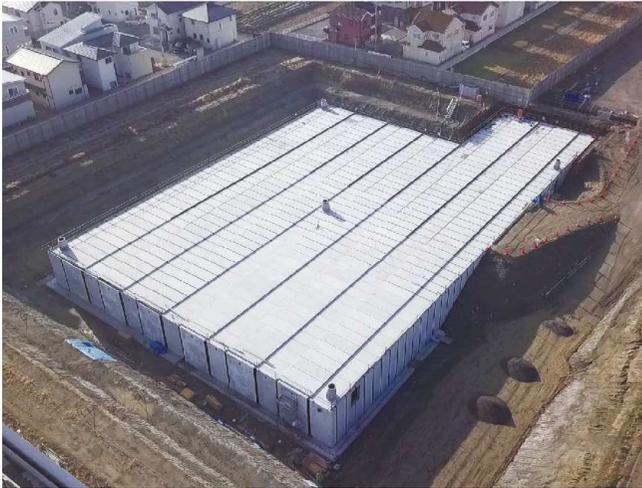
施工事例(貯留容量10,000m³)

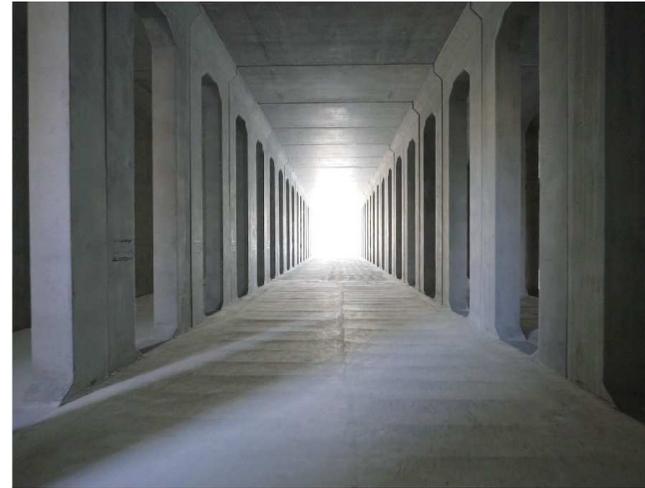
施工事例(貯留施設内部)

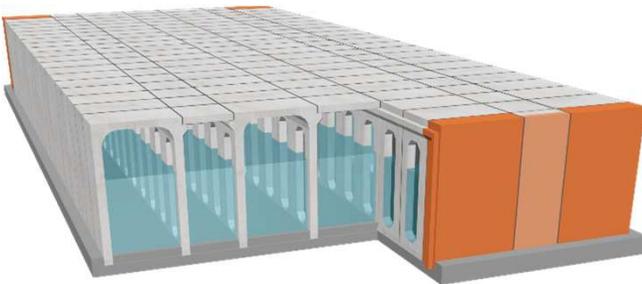
貯留状況イメージ

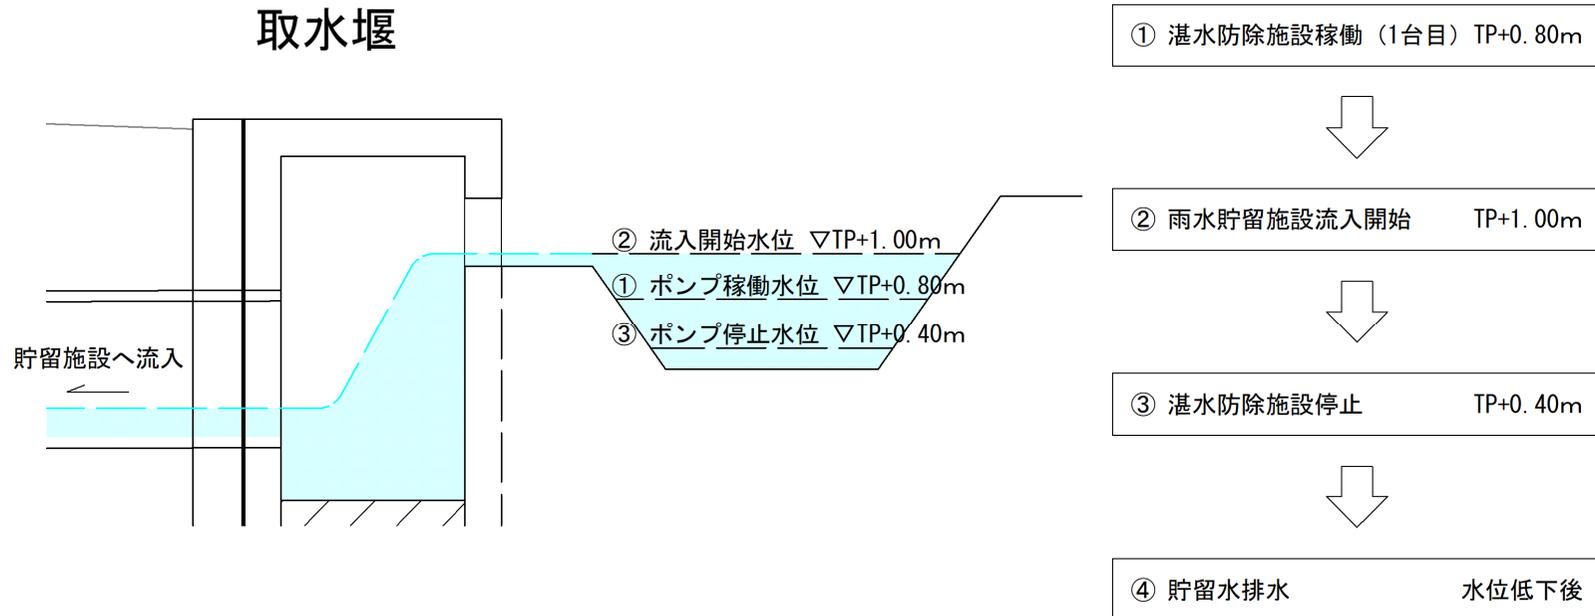
雨水貯留施設 稼働フロー

- 自然流下や強制排除での対応が難しい場合に、排水を一時的に当施設に貯留することで、浸水の軽減を図ります。
- 貯留した水は、長尾谷川水位・松前港潮位、その後の天候等を確認し、問題のない範囲で、排水します。

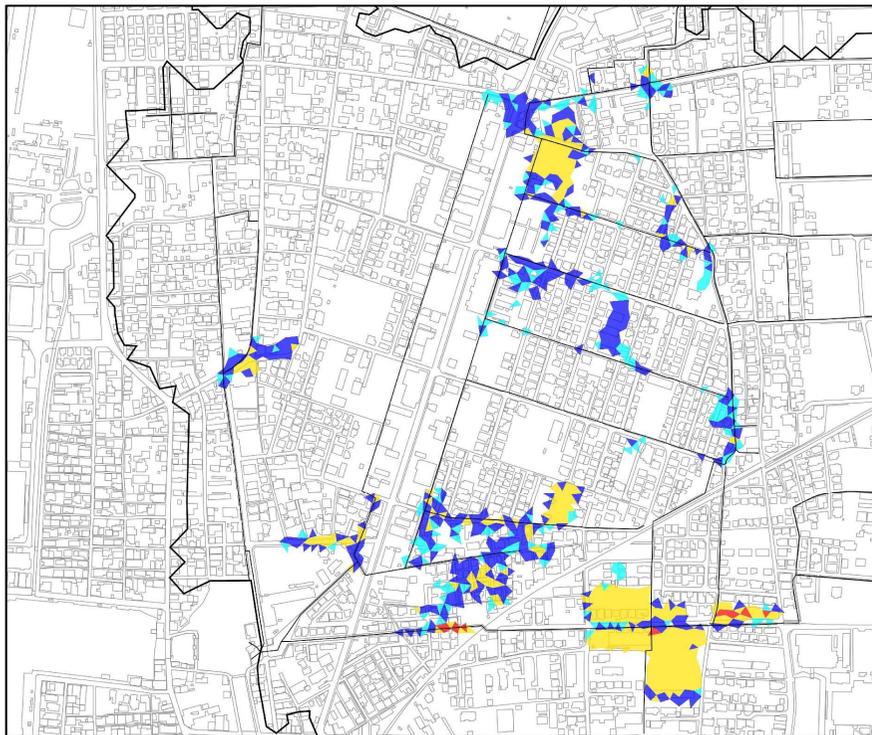
ケース	浸水面積 (m ²)	浸水量 (m ³)	浸水時間
対策前	61,624	10,857	5:30
対策後	32,276	3,407	1:20
軽減量	29,348	7,450	4:10

浸水面積：約48%軽減
 浸水量：約69%軽減
 浸水時間：約76%軽減
 浸水水位：20cm未満に軽減(一部を除く)
