津波浸水想定区域図 1

この津波浸水想定区域図は南海トラフ巨大地震で、**最大クラスの津波が発生し、最悪の条件※**による浸水域・浸水深を示しています。

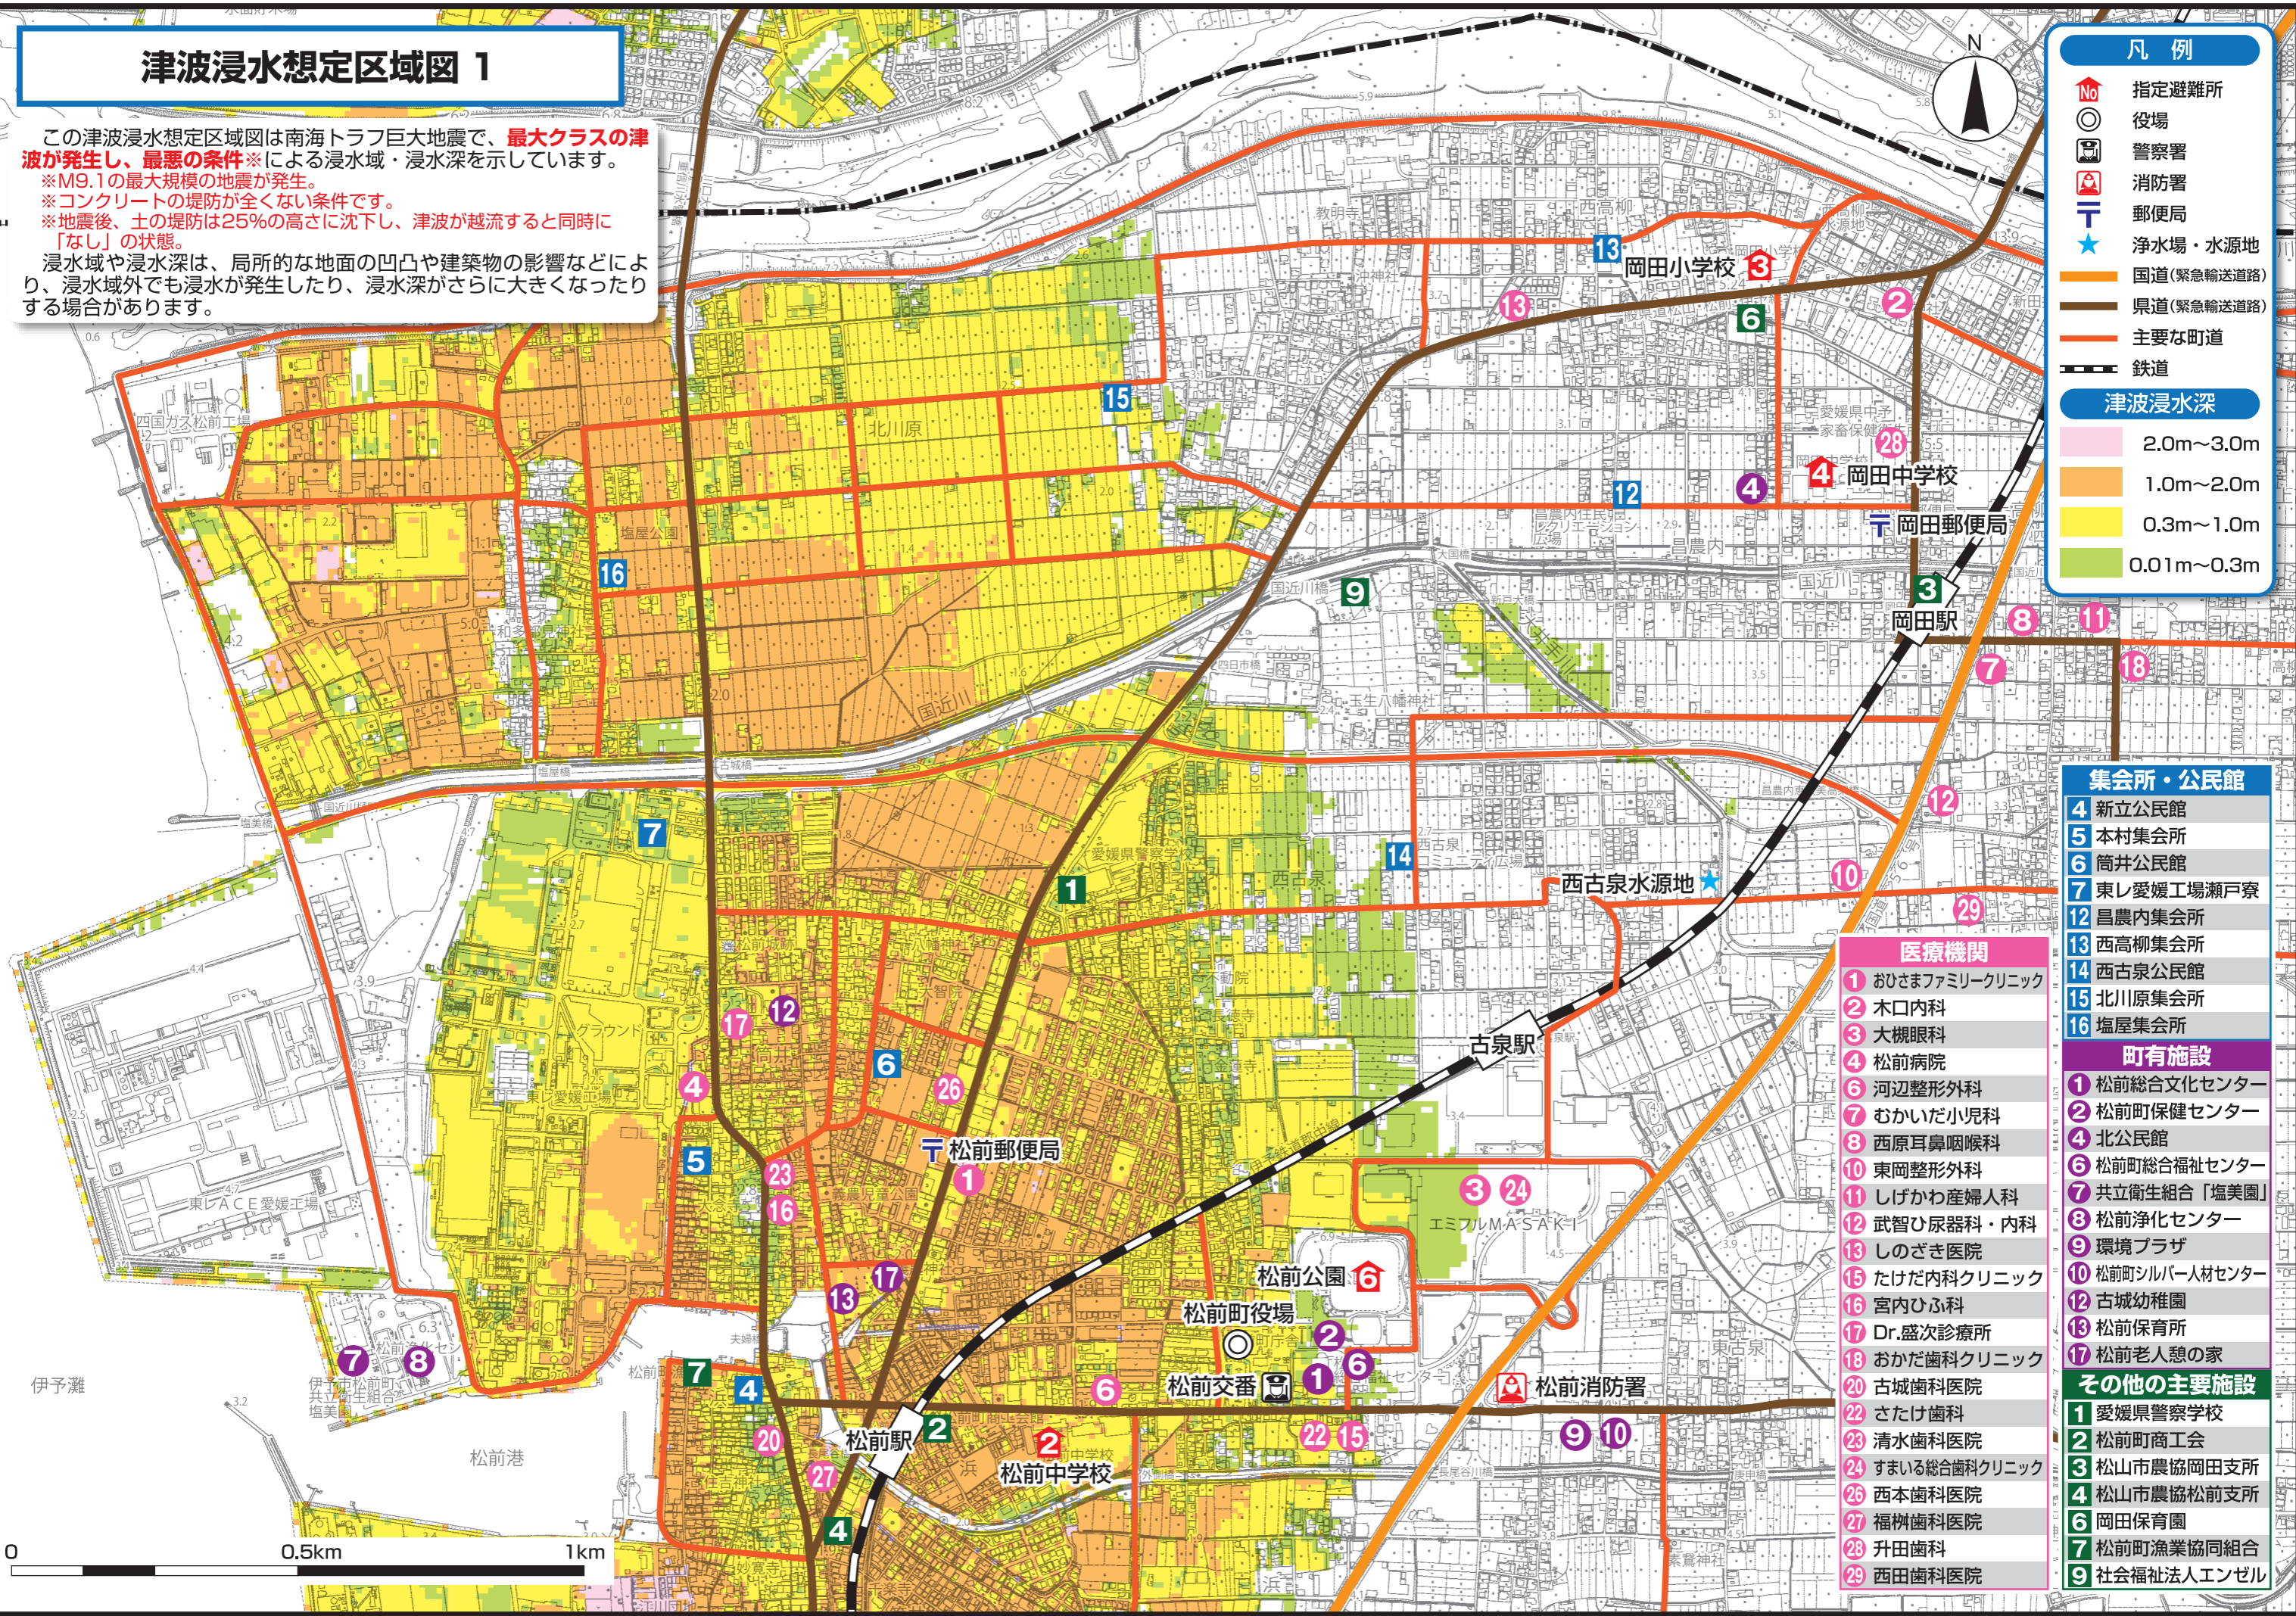
※M9.1の最大規模の地震が発生。

※コンクリートの堤防が全くない条件です。

※地震後、土の堤防は25%の高さに沈下し、津波が越流すると同時に「なし」の状態。

浸水域や浸水深は、局所的な地面の凹凸や建築物の影響などにより、浸水域外でも浸水が発生したり、浸水深がさらに大きくなったりする場合があります。
