津波浸水想定区域図 2

この津波浸水想定区域図は南海トラフ巨大地震で、**最大クラスの津波が発生し、最悪の条件※**による浸水域・浸水深を示しています。

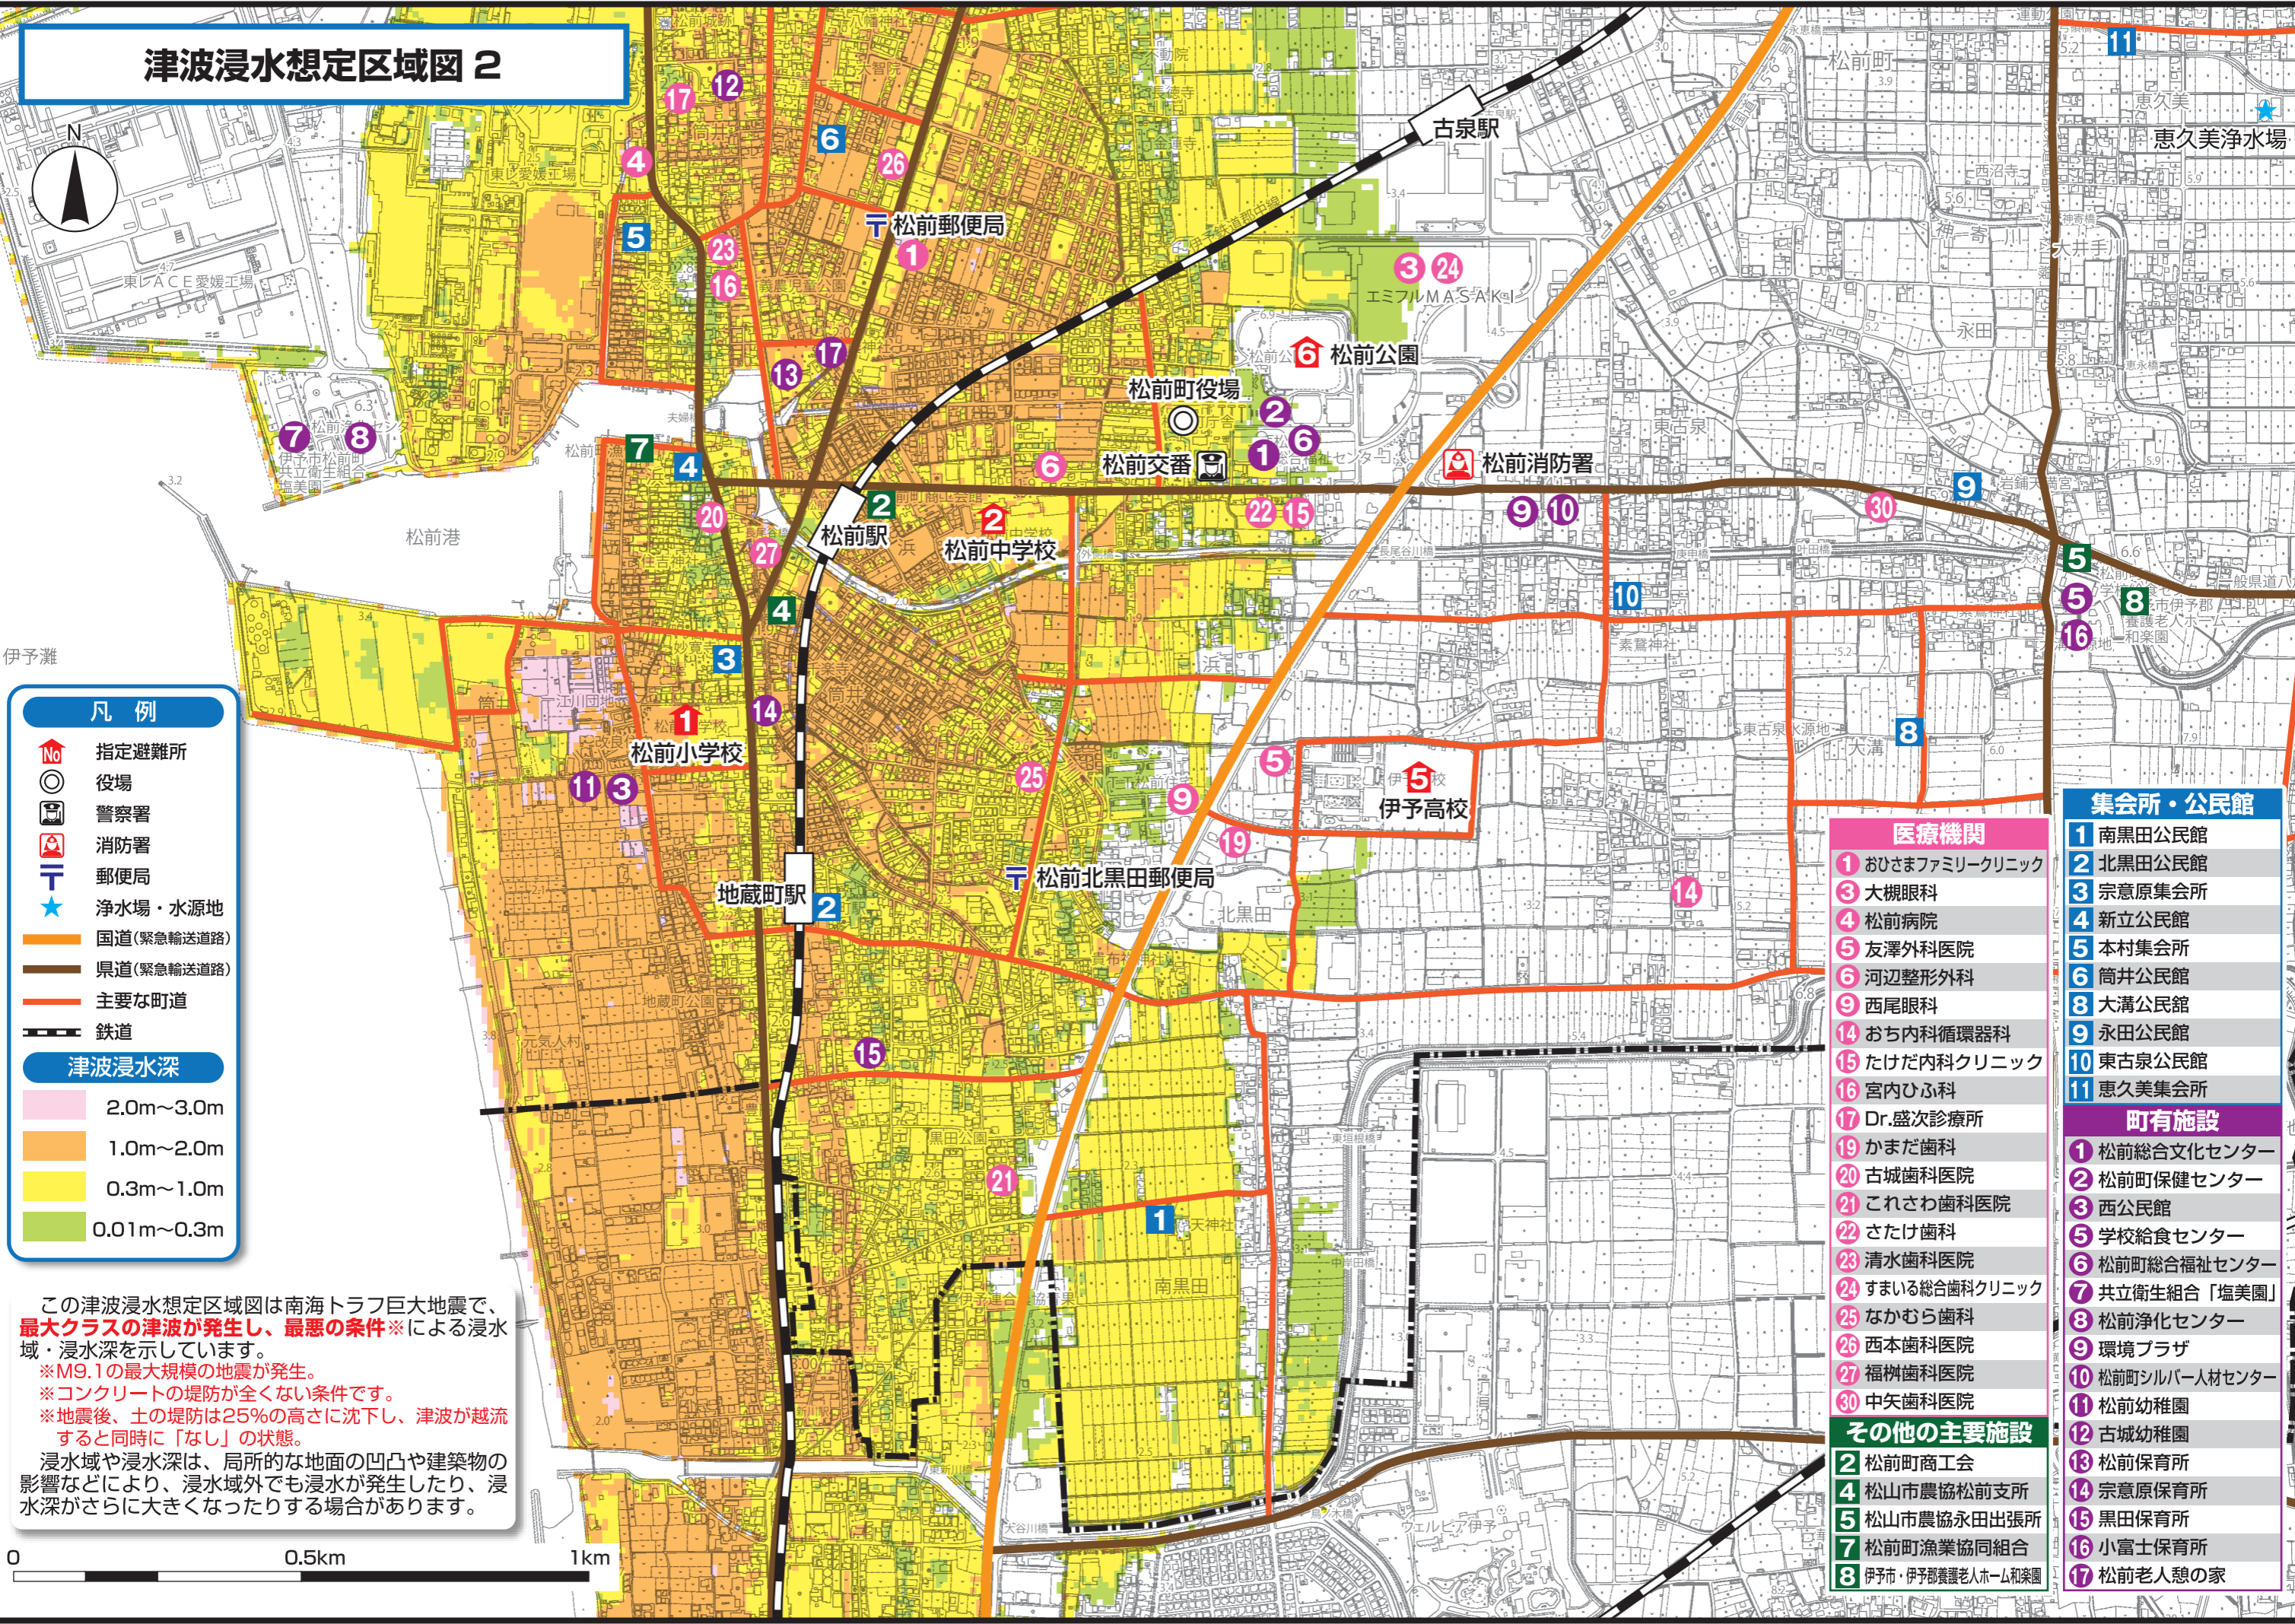
※M9.1の最大規模の地震が発生。
 ※コンクリートの堤防が全くない条件です。
 ※地震後、土の堤防は25%の高さに沈下し、津波が越流すると同時に「なし」の状態。

浸水域や浸水深は、局所的な地面の凹凸や建築物の影響などにより、浸水域外でも浸水が発生したり、浸水深がさらに大きくなったりする場合があります。
